Installation d'une pompe à chaleur air/eau et création d'un réseau de distribution hydraulique avec des radiateurs

Rue des Montaux 4
1097 RIEUX

Type de rapport diagnostic
des polluants de construction
Partiel « Avant travaux »

N° de dossier an-2202664 ROSSET Rue des
Montaux 4, 1097 RIEUX

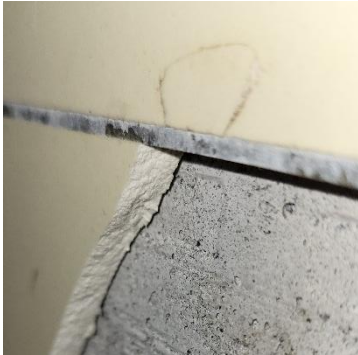
Fiche d'identification 1 Matériaux fortement agglomérés : colle de Faïence extérieur cuves

Référence échantillon	1	
Elément	Elément et description	Colle faïence extérieur cuves	
	Quantité approximative	5 m2	
	Plan/Croquis	1	
	Prélevé (O/N)	N	
Amiante	OUI	<input checked="" type="checkbox"/>	
	NON	<input type="checkbox"/>	
	MCA par défaut	<input checked="" type="checkbox"/>	
	MCA par analyse	<input type="checkbox"/>	
Elimination des déchets	Date prochaine évaluation	2034	
	Décharge de type B	<input type="checkbox"/>	
	Décharge de type E	<input checked="" type="checkbox"/>

Evaluation du matériau, risque de libération d'amiante : III

Localisation	Identification du matériau	Date limite des travaux d'assainissement	Date limite de réévaluation du risque
Sous-sol, local cuves à vin	Colle faïence extérieur cuves		2034
Sous-sol, local cuves à vin	Colle faïence intérieur cuves		2034
2° étage, salle de bain	Colle faïence		2034

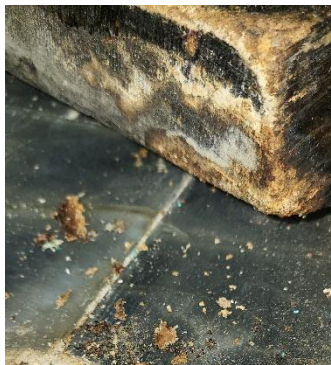
Fiche d'identification 2

Matériaux fortement agglomérés : colle de Faïence intérieur cuves

Référence échantillon	2	
Elément	Elément et description	Colle faïence intérieur cuves	
	Quantité approximative	24 m2	
	Plan/Croquis	1	
	Prélevé (O/N)	N	
Amiante	OUI	<input checked="" type="checkbox"/>	
	NON	<input type="checkbox"/>	
	MCA par défaut	<input checked="" type="checkbox"/>	
	MCA par analyse	<input type="checkbox"/>	
	Date prochaine évaluation	2034	
Elimination des déchets	Décharge de type B	<input type="checkbox"/>	
	Décharge de type E	<input checked="" type="checkbox"/>

Evaluation du matériau, risque de libération d'amiante : III

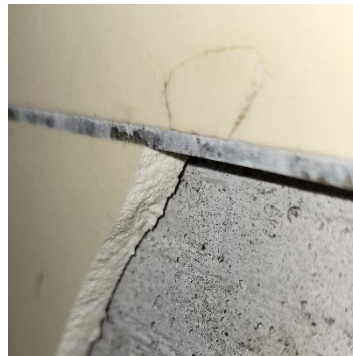
Fiche d'identification 3
Matériaux fortement agglomérés : colle de Faïence salle de bain

Localisation	Bâtiment, Etage, Local	2° Etage
	Référence échantillon	7
Elément	Elément et description	Colle faïence salle de bain
	Quantité approximative	14 m2
	Plan/Croquis	5
	Prélevé (O/N)	N
Amiante	OUI	<input checked="" type="checkbox"/>
	NON	<input type="checkbox"/>
	MCA par défaut	<input checked="" type="checkbox"/>
	MCA par analyse	<input type="checkbox"/>
	Date prochaine évaluation	2034
Elimination des déchets	Décharge de type B	<input type="checkbox"/>
	Décharge de type E	<input checked="" type="checkbox"/>

Evaluation du matériau, risque de libération d'amiante : III
