**Parcelle n° 1403  
Chemin de la Criblette 38  
1091 Grandvaux**

**RAPPORT  
DIAGNOSTIC AMIANTE « AVANT TRAVAUX » PARTIEL ET  
UTILISATION NORMALE DU RESTE**  
*(ne concerne que la toiture)*

**N° dossier : 24-294 VD**

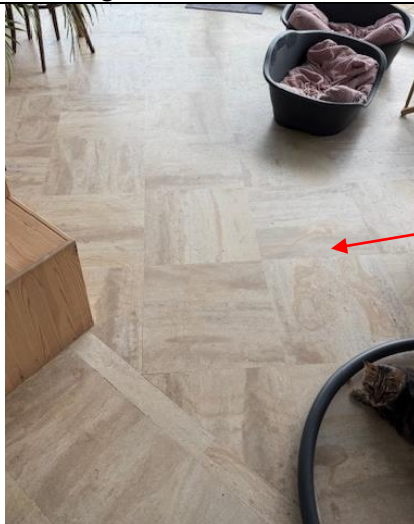
Fiche d'identification 1										
Localisation		Elément			Amiante					
Bâtiment Etage, local	Référence Échantillon	Elément et description	Quantité approximative	Plan / Croquis	Prélevé (O/N)	OUI	NON	A définir	Déterminé par labo	Déterminé par l'expert
Rdc inf. local	3	Matériaux fortement agglomérés : Colle marbré (APD)	À définir		N			APD		X
Conseils pour l'assainissement		Le matériau doit être assaini par une entreprise agréée par la SUVA. Les travaux doivent être surveillés par une direction de travaux de désamiantage

Evaluation selon méthode FACH	
Urgence d'assainir (I, II ou III)	III
Mesure VDI recommandée	NON
Date prochaine évaluation	12.2034
Elimination	Décharge type E
Code OMoD	Code OMoD 17 06 05 S
Remarques	Non concerné par les travaux. <b>Les matériaux sont considérés amiantés par défaut de prélèvement. À contrôler avant tout intervention.</b>

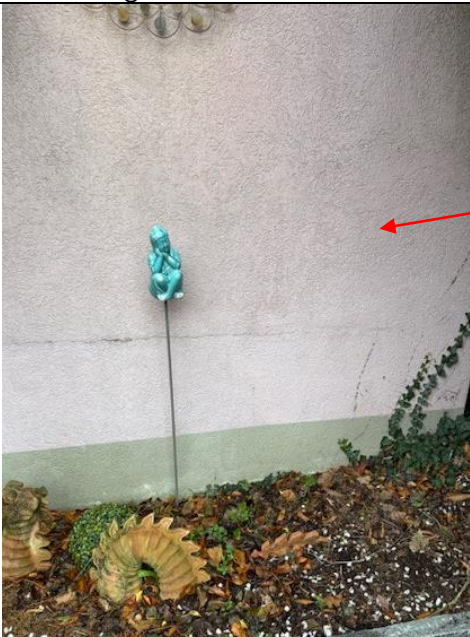
Fiche d'identification 2										
Localisation		Elément			Amiante					
Bâtiment Etage, local	Référence Échantillon	Elément et description	Quantité approximative	Plan / Croquis	Prélevé (O/N)	OUI	NON	A définir	Déterminé par labo	Déterminé par l'expert
Façade	4	Matériaux fortement agglomérés : Crépi extérieur (APD)	À définir		N			APD		X
Conseils pour l'assainissement		Le matériau doit être assaini par une entreprise agréée par la SUVA. Les travaux doivent être surveillés par une direction de travaux de désamiantage

Evaluation selon méthode FACH	
Urgence d'assainir (I, II ou III)	III
Mesure VDI recommandée	NON
Date prochaine évaluation	12.2034
Elimination	Décharge type E
Code OMoD	Code OMoD 17 06 05 S
Remarques	Non concerné par les travaux. <b>Les matériaux sont considérés amiantés par défaut de prélèvement. À contrôler avant tout intervention.</b>
