PREAVIS N° 07/2023

**Demande de crédit pour la réfection du pont et de l'estacade
des Luges, assainissement de la chaussée et consolidation du
glissement
RC 763 sortie d'Epesses**

Réfection du pont des luges, de l'estacade et de la chaussée

Rapport technique pour préavis

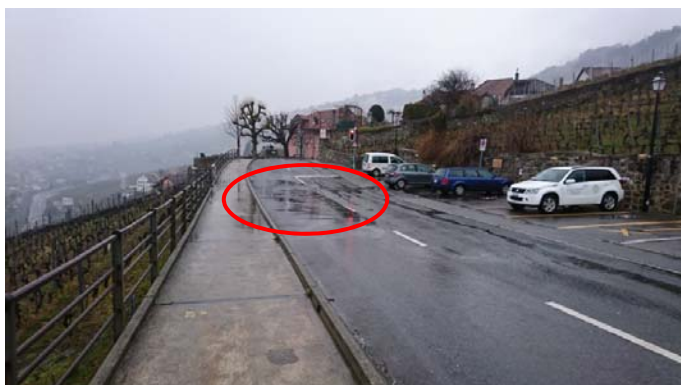
La composition de la chaussée est assez hétérogène avec des épaisseurs d'enrobé variant de 8 à 27 cm. Ceci est dû aux différentes mesures de réfection réalisées à certains endroits. Différentes teneurs en HAP ont aussi été constatés ; ces relevés feront l'objet de mesures complémentaires afin de déterminer les filières d'évacuation. Finalement l'essai ME indique une bonne portance du coffre ce qui tend à confirmer que les déformations de la chaussée sont bien dues aux phénomènes de déplacements lents et de reptation du glissement des Luges.

Image 1.1
Chaussée existante avec stagnation des
eaux de ruissellement

Une fois les réfections du pont et de l'estacade réalisés, il est prévu de réfectionner complètement la chaussée existante en corrigeant l'assiette afin d'assurer l'évacuation des eaux de ruissellement. Pour ce faire de nouvelles grilles seront installées et raccordées au collecteur EC existant. Le niveau du bord amont de la chaussée restera inchangé puisqu'il n'est pas prévu de modifier la zone de stationnement. Côté aval, le bord de chaussée sera adapté de quelques centimètres afin d'assurer l'écoulement transversal des eaux de pluie.

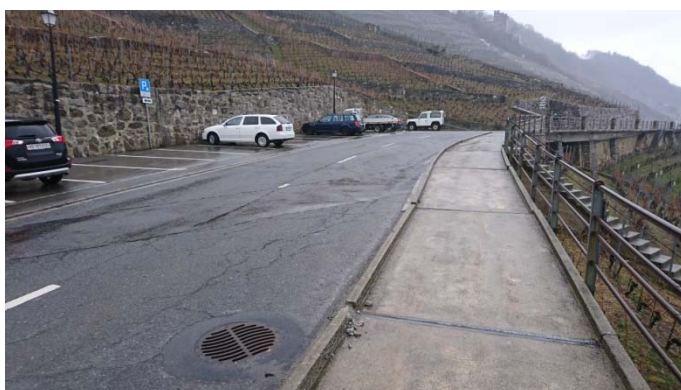
Image 1.2
Chaussée existante

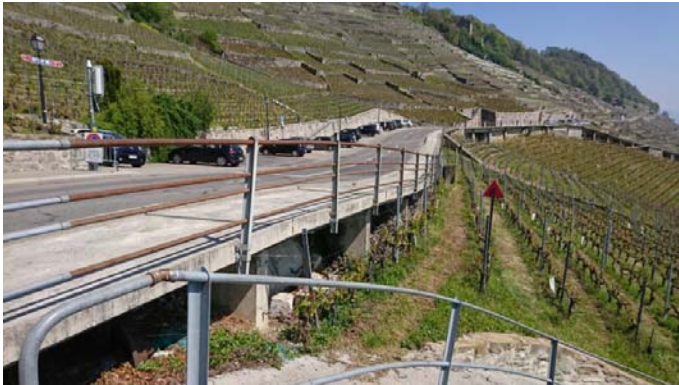
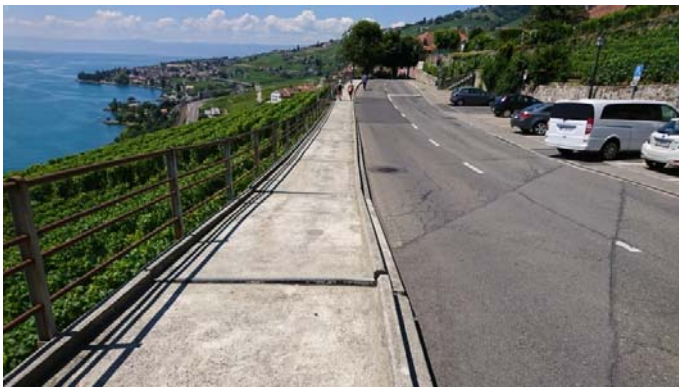
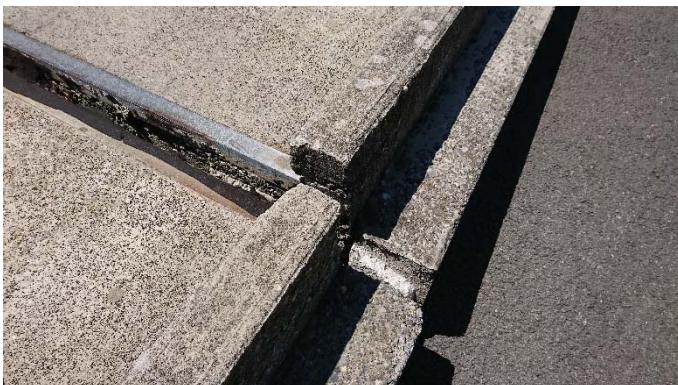
L'estacade existante est constituée d'éléments en béton préfabriqués d'environ 4 mètres de longueur. L'ouvrage est fortement détérioré. On remarque une carbonatation avancée du béton avec de nombreux éclats. Par endroit, l'armature n'est plus protégée par l'enrobage et se trouve soumise aux intempéries. Par ailleurs, d'importants mouvements au droit des joints ainsi qu'entre les éléments sont visibles. Ces mouvements sont aussi dû au glissement. Il est prévu de remplacer ce trottoir et de stabiliser son assise.

Image 2.1
Estacade du trottoir existant

Image 2.2
Estacade du trottoir existant

Image 2.3
Estacade du trottoir existant

Il est prévu de reconstruire complètement l'estacade du trottoir le long de la chaussée. L'ouvrage actuel est composé d'éléments en béton préfabriqué d'une longueur d'environ 4 mètres reposent sur des murs en béton armé coulés sur place. Etant donné la nature du terrain de fondation et la présence du glissement, un géotechnicien a été consulté. Plusieurs variantes ont été analysées pour la reconstruction de cette estacade.

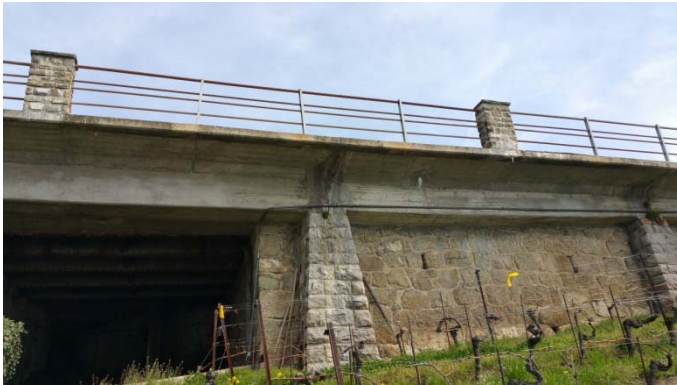
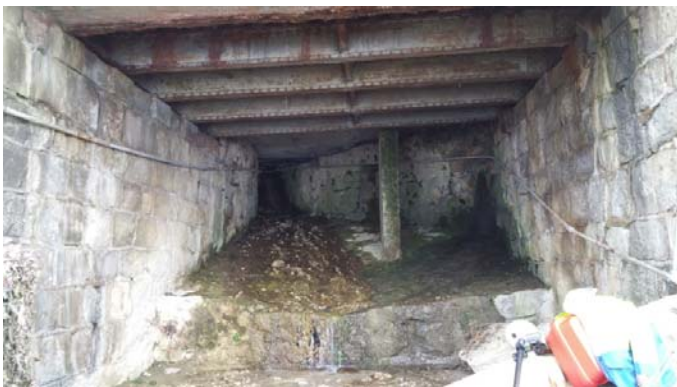
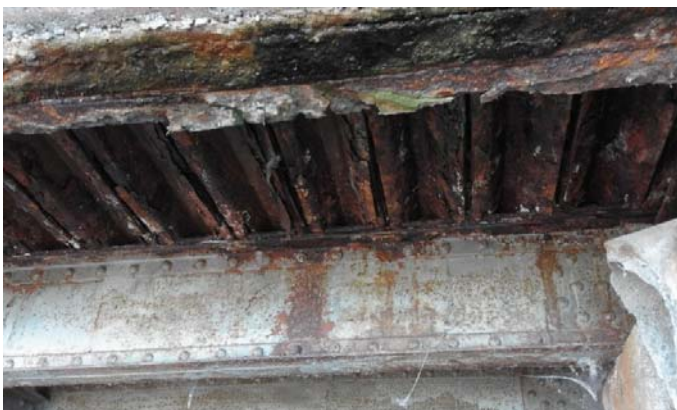
Finalement, le pont permettant de franchir la coulisse d'eau claire des Luges comporte plusieurs éléments fortement détériorés et doit être remplacé. Ce pont a une portée d'environ 5 m, il est actuellement composé de poutrelles métalliques appuyées sur des culées en pierres. Les poutrelles sont surmontées d'une tôle profilée, de grave et finalement d'un enrobé bitumineux. Les éléments métalliques présentent plusieurs points de corrosion avancés.

Image 3.1
Pont des Luges existant

Image 3.2
Pont des Luges existant

Image 3.3
Pont des Luges existant

Le pont existant en structure métallique va être remplacé avec une structure en béton armé. Cette structure sera réalisée à l'aide de pré-dalles en béton qui permettront d'éviter un étayage important en cas de coffrage/bétonnage sur place.
