PREAVIS N° 15/2013

**DEPENSES EXTRA BUDGETAIRES LIEES AUX INTEMPÉRIES
DU 2 MAI 2013**

ROUTES ET COLLECTEURS

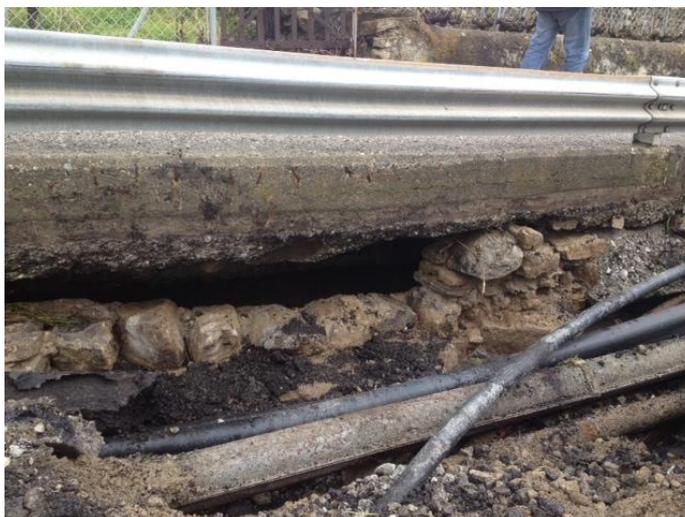
Route de Grandvaux :

Dans le voûtage du ruisseau du Champ Noé sous le trottoir de la route de Grandvaux, le mur sud du voûtage souterrain s'est rompu quelques mètres après la mise sous terre. Le débordement d'eau a alors éventré la route adjacente.

Les causes précises de la rupture de ce mur ancien en maçonnerie ne sont pas établies. Il se situe en extérieur de courbe, avec de nombreuses conduites adjacentes côté route. La pression de l'eau, la faible épaisseur du mur et la présence des conduites industrielles sont les facteurs combinés qui ont permis à l'eau de s'infiltrer sous le revêtement de la chaussée provoquant sa déformation et le lavage des graves de fondation.

Dans ce secteur, le revêtement routier a été complètement enlevé et remplacé sur une longueur d'environ 75 m'. Le mur a été réfectionné et un contrôle TV du voûtage a été réalisé afin de détecter d'éventuels points faibles.

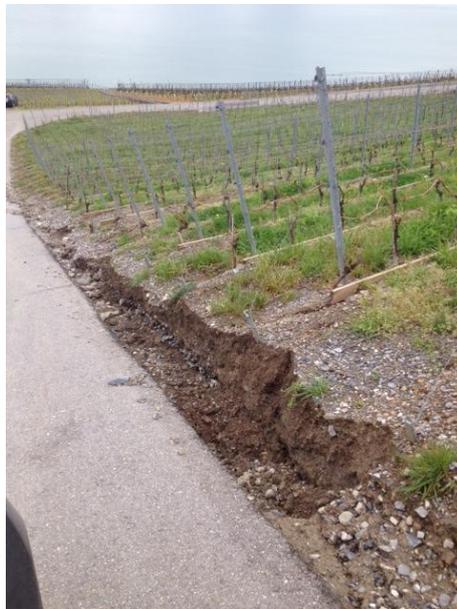
Chemin d'améliorations foncières au lieu dit : Chatalet

Provenant directement d'une coulisse récoltant, en outre, les eaux de ruissellement de l'autoroute, l'eau et un flux important de graviers et de calcaire ont ravagé les vignes et ont contribué au ravinement des accotements du chemin (piste 2-8 syndicat AF Chatalet-Champaflon). Il n'y a pas eu de dégâts aux infrastructures, mais d'importants travaux de remise en état, nettoyages et curage ont été entrepris.

A cet endroit, il semble que ce phénomène soit récurrent. Une correspondance a été adressée à l'OFROU (office fédéral des routes) afin de régler cette situation dangereuse et pénalisante pour les propriétaires viticoles.

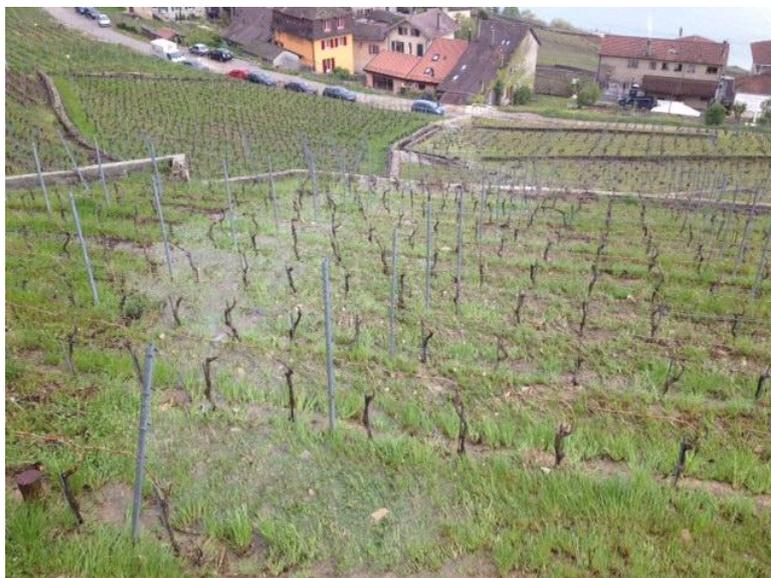
Collecteur d'eaux claires au lieu dit : La Duboule, en dessus du parking d'Epesses :

A cet endroit, un collecteur de concentration des eaux claires traverse le vignoble et le village d'Epesses. Il s'agit du collecteur de la Dauboudaz. En amont du parking, une chambre de déviation des eaux c'est mise en charge provoquant une montée de l'eau dans la chambre et un débordement par-dessus les vignes jusqu'à la route communale. L'exutoire de la chambre étant positionné en bas, des matériaux ont bloqué l'entrée du collecteur. Un passage TV a été réalisé et il a démontré qu'une portion du collecteur est obstrué à 50% par du calcaire.

Outre les travaux de remise en état des terres, pris en charge par notre assurance RC, le collecteur doit être réfectionné et la chambre doit être remplacée par un dépotoir. Ceci afin d'éviter d'éventuels futurs débordements.

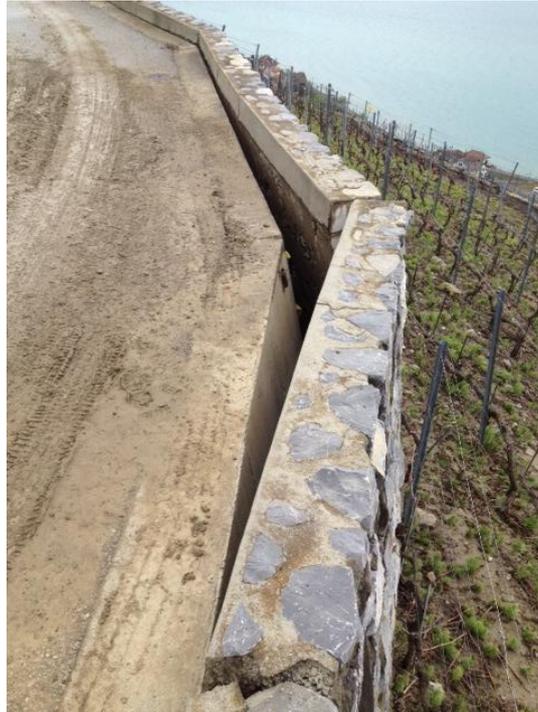
Parement de mur de soutènement au lieu dit : Les Pentès rouges, Epesses :

Le déplacement de ce parement en pierre naturelle construit en appareillage irrégulier et sûrement l'un des dégâts le plus spectaculaire et démontre la puissance des intempéries. La photo ci-après montre le décollement du parement par rapport au mur de soutènement ancré en béton armé. A cet endroit, le chemin est en cuvette, la chambre de récolte des eaux a rapidement été saturée et recouverte de terre et de matériaux drainé par le ruissèlement des eaux de surface. Le parement a été démonté puis il a été reconstruit. Il y a eu, heureusement peu de dégâts en aval du mur.
