PREAVIS N° 07/2023

**Demande de crédit pour la réfection du pont et de l'estacade
des Luges, assainissement de la chaussée et consolidation du
glissement
RC 763 sortie d'Epesses**

Réfection du pont des luges, de l'estacade et de la chaussée

Rapport technique pour préavis

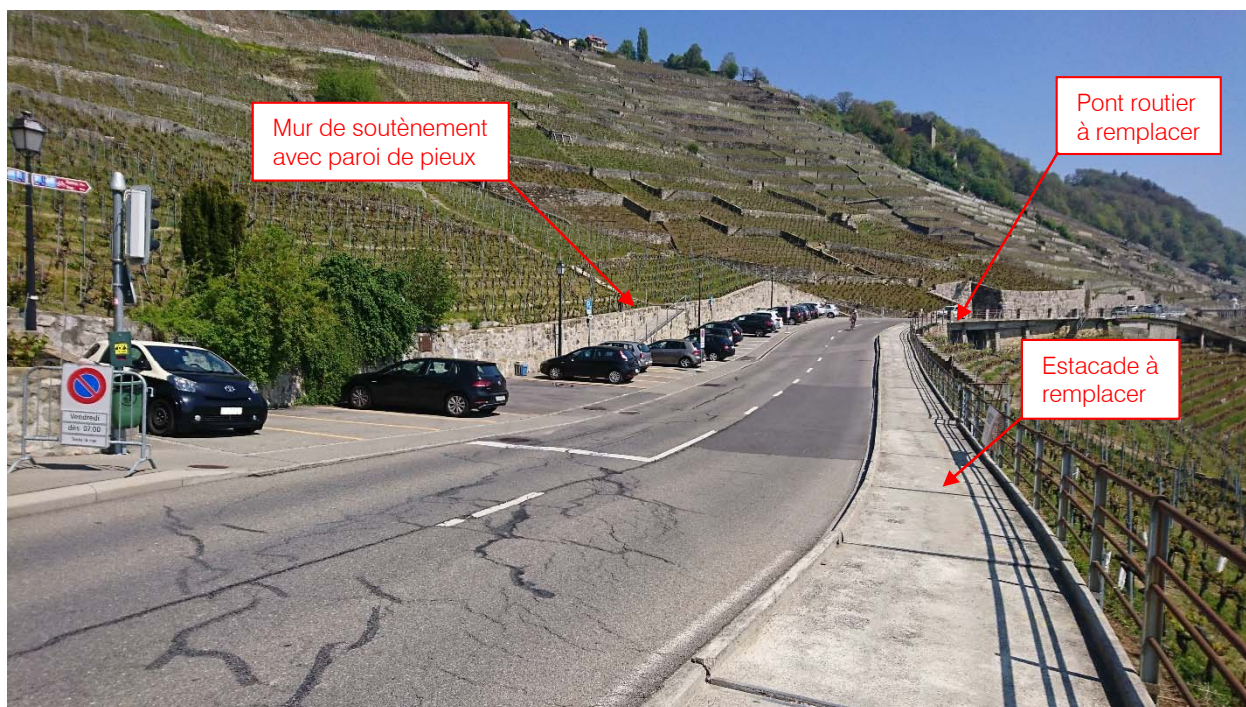
Photo : état existant :

Le tronçon à réfectionner est composé d'un pont routier avec structure métallique ainsi que d'une estacade en béton dévolue à la circulation des piétons. Ces deux éléments doivent être assainis de même que la chaussée qui a subi des déformations et des affaissements en plusieurs points.
