Installation d'une pompe à chaleur air/eau et création d'un réseau de distribution hydraulique avec des radiateurs

Rue des Montaux 4
1097 RIEUX

Type de rapport diagnostic
des polluants de construction
Partiel « Avant travaux »

N° de dossier an-2202664 ROSSET Rue des
Montaux 4, 1097 RIEUX

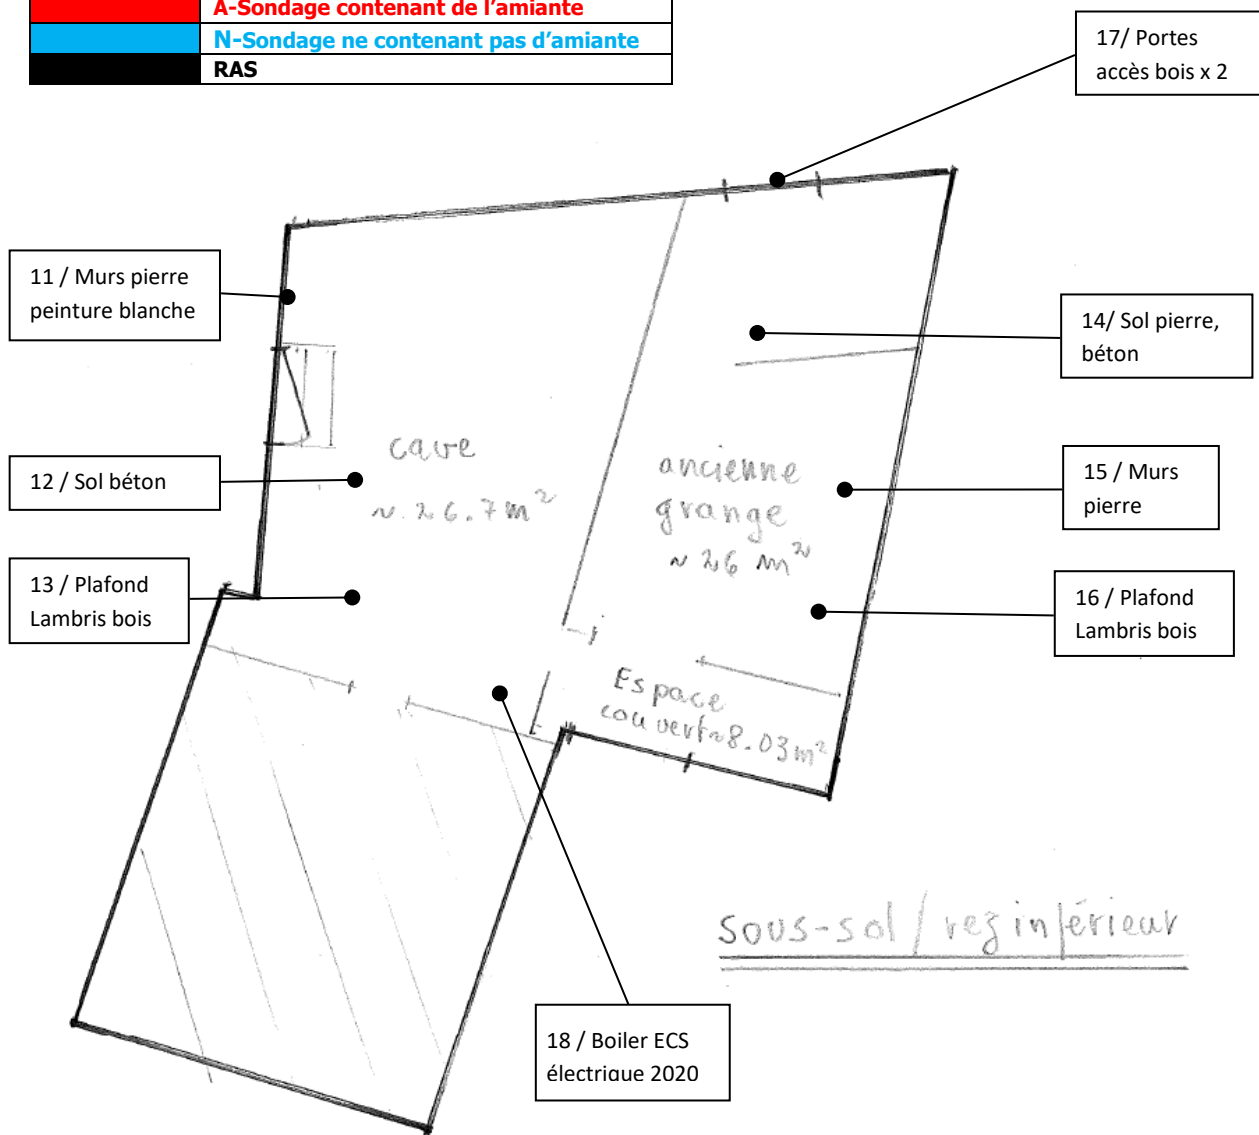
Plan N° 2 – 1° Sous-sol

Etage	Lieu/Local	Description du matériau ou de l'élément et quantité (nb d'éléments, surface, etc.)	Sondage n°	Type matériaux (F/C/FP/FA/SOL/NFA)	Fiche d'identification	Plan/Croquis n°	Prélevé (O/N)	Présence d'amiante (A/N/R)	MCA par défaut/Par analyse (LAB/DEF)	Quantité	Taux de FAR/m³ si VDI	Risque de libération d'amiante (A/B/C)	Evaluation globale du matériau (≤ 1 à ≥ 4)	Risque pour les occupants (I/II/III)	Prochain contrôle des MP	Remarques
2° Sous-sol	Local cuves à vin	Sol béton	8	RAS	-	1	N	-	-	38 m²	-	-	-	-	-	-
2° Sous-sol	Local cuves à vin	Murs pierre peinture blanche	9	RAS	-	1	N	-	-	100 m²	-	-	-	-	-	-
2° Sous-sol	Local cuves à vin	Plafond Lambris bois	10	RAS	-	1	N	-	-	38 m²	-	-	-	-	-	-
1° Sous-sol	Cave	Murs pierre peinture blanche	11	RAS	-	2	N	-	-	80 m²	-	-	-	-	-	-
1° Sous-sol	cave	Sol béton	12	RAS	-	2	N	-	-	27 m²	-	-	-	-	-	-
1° Sous-sol	Cave	Plafond Lambris bois	13	RAS	-	2	N	-	-	27 m²	-	-	-	-	-	-
