Propriété Isabelle Heierli (Bigler)  
Ch. de la Cribllette 38  
1091 Grandvaux  
Parcelle 1403 ECA 518

Projet de réfection et d'isolation de la toiture  
Pose de panneaux PV et thermiques intégrés en toiture  
Mise en conformité d'une piscine hors sol

M. Laesslé, Biohabitat Sàrl  
Oriana Nguyen  
Sentier d'En Vaux 34  
1090 La Croix/Lutry  
Mob. +41 78 709 68 84  
Email: [claessle@hisppeed.ch](mailto:claessle@hisppeed.ch)

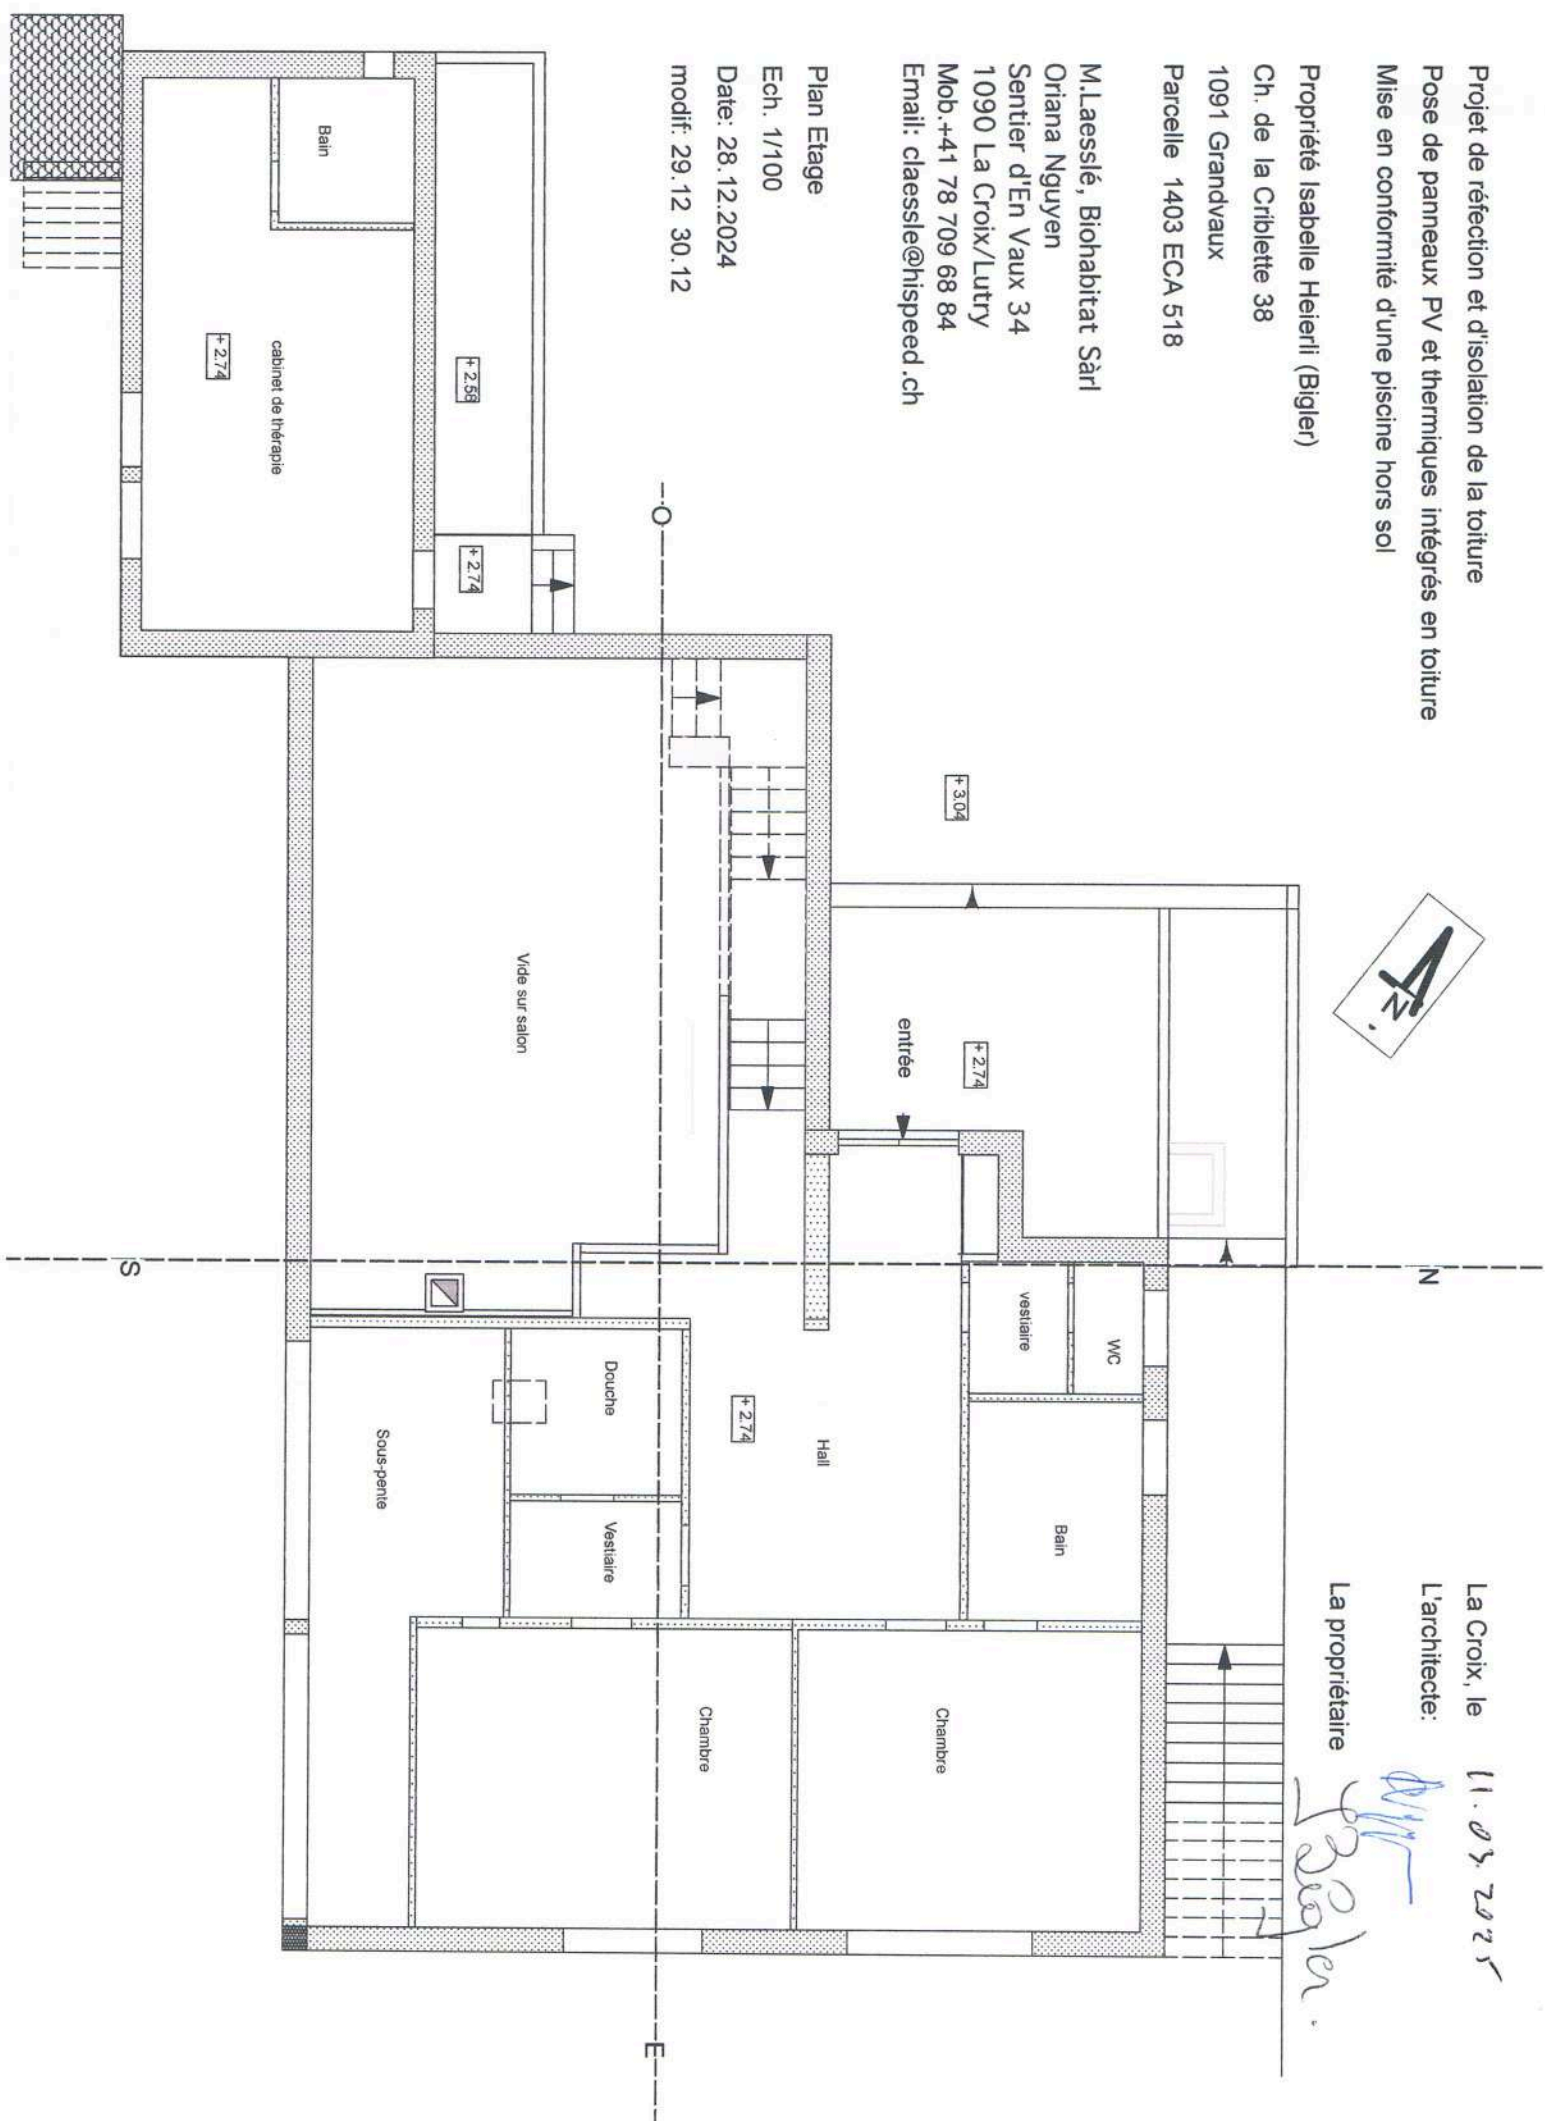
Plan Etage

Lambris 18 mm, existant

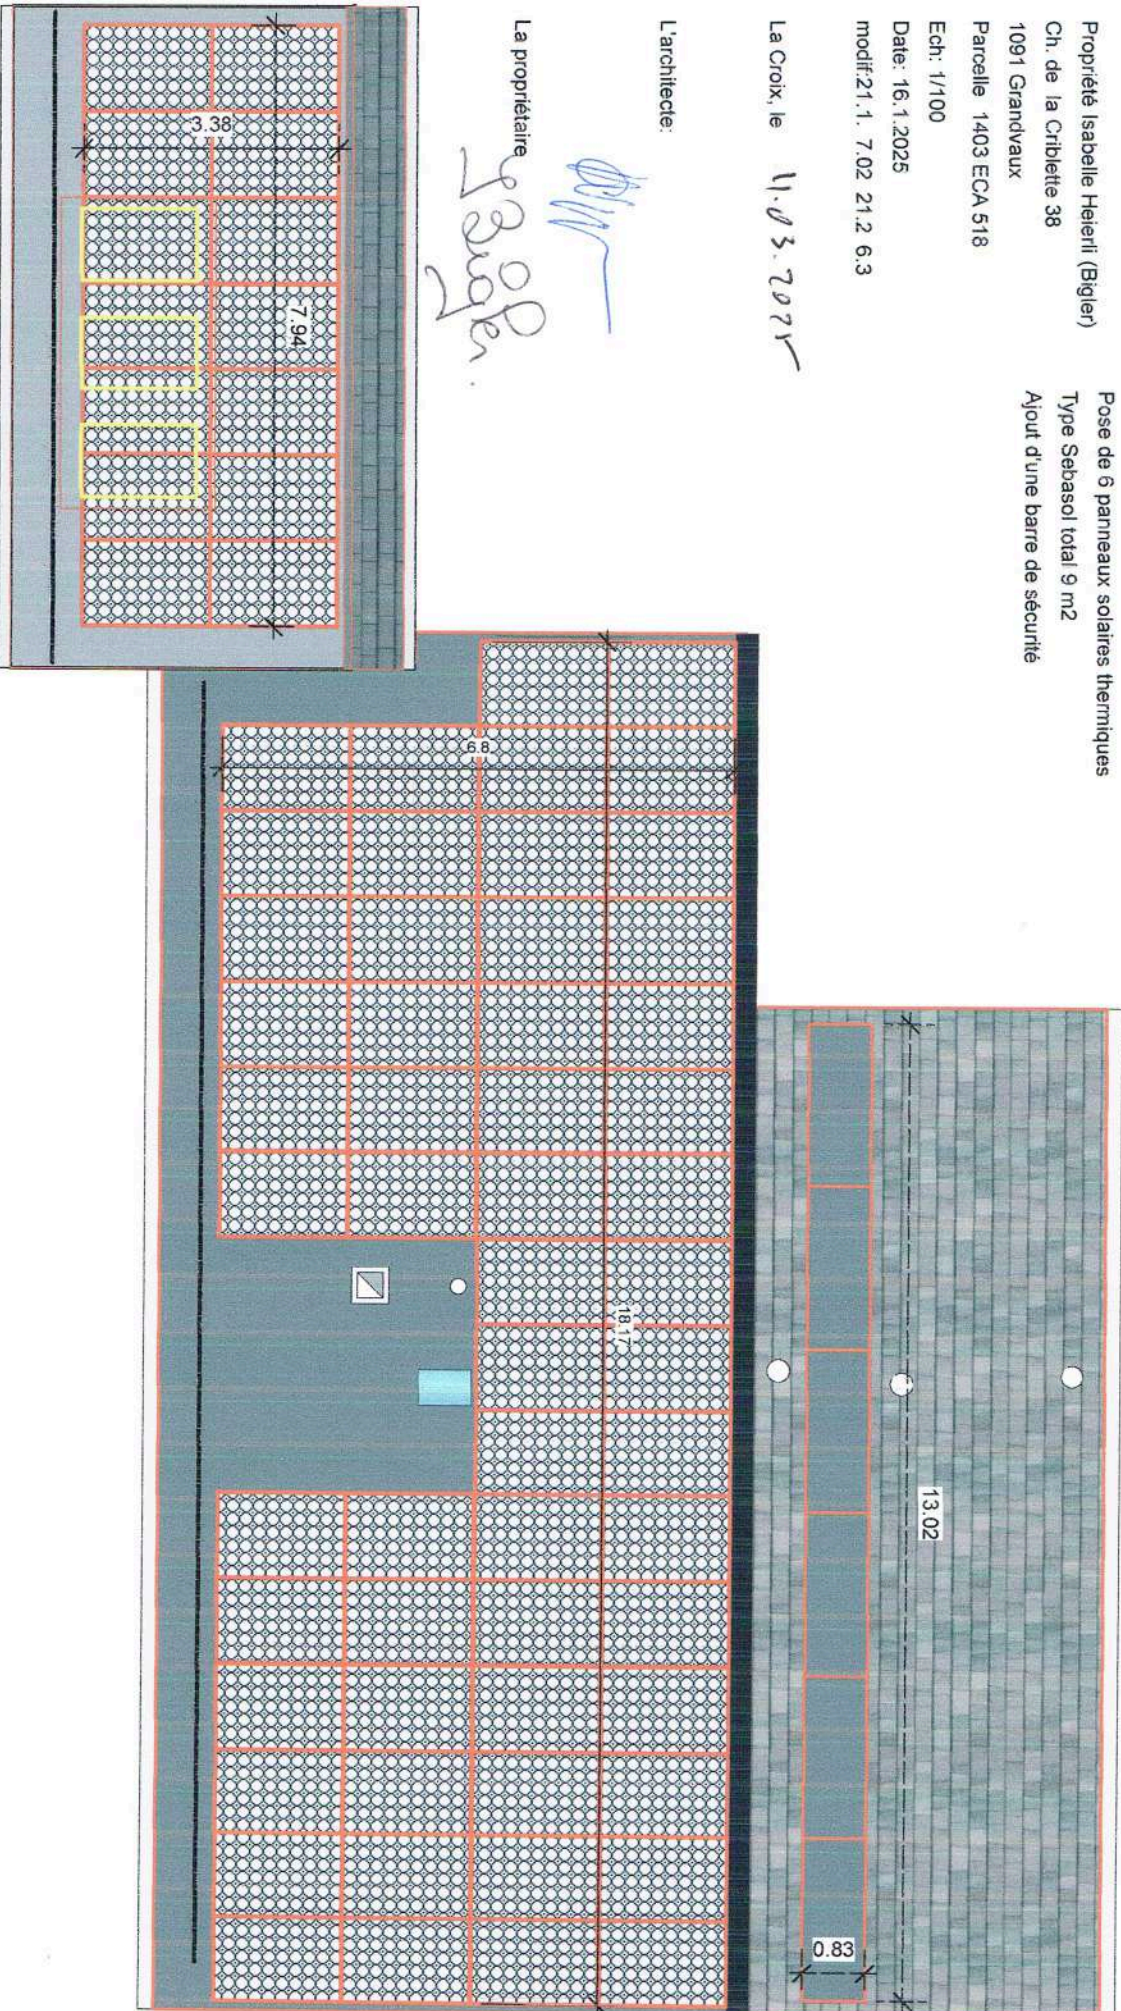
Projet de réfection et d'isolation de la toiture  
Pose de panneaux PV intégrés en toiture  
70 modules de 445 W all Black  
Puissance du système: 31.15 kWc  
Surface 140 m<sup>2</sup>

Pose de 6 panneaux solaires thermiques  
Type Sebasol total 9 m<sup>2</sup>  
Ajout d'une barre de sécurité
